Fehlender Anschluss der Sockelabdichtung an bodentiefe Fenster und Türen bei zweischaligem Mauerwerk

Sachverhalt

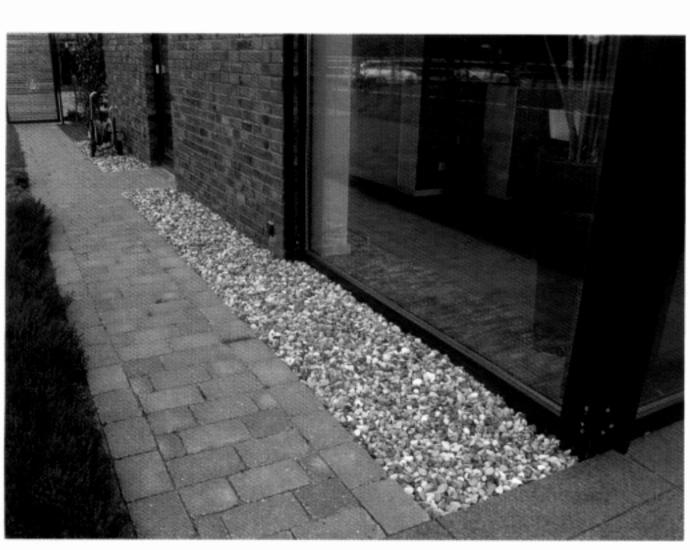
Abb. 1: Bodentiefes Fensterelement mit Lage der anschließenden Bauteilöffnung

tungsübergang zwischen der weiter außen angeordneten unteren Fensterabdichtung und der zurückliegenden Sockelabdichtung wurde nicht ausgeführt (Abbildung 1 bis 3).

Die Abdichtungslücken mussten vollumfänglich beseitigt werden. Hierzu wurden die unteren Laibungen der Vorsatzschale behutsam zurückgebaut und Wärmedämmungen partiell entfernt, um einen entsprechenden Abdichtungsübergang an die zurückliegende Sockelabdichtung nachrüsten zu können. Für diese Abdichtung kamen EPDM-Bahnen zum Einsatz. Anstelle des vorgeschlagenen Drängrabens wurde ein Ringdrän eingebaut und geeignete Gitterrostrinnen im Bereich der Türen und bodentiefen Fensterelemente nachgerüstet. Im Anschluss daran wurden die Mangelfolgeschäden im Gebäudeinneren beseitigt.

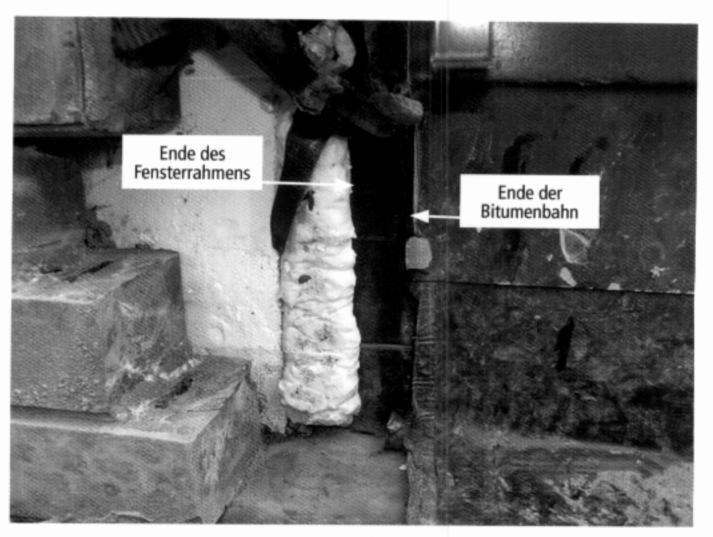
Abb. 2: Details der Bauteilöffnung mit dem Ende der auf dem Fensterrahmen aufgebrachten Bitumenbahn

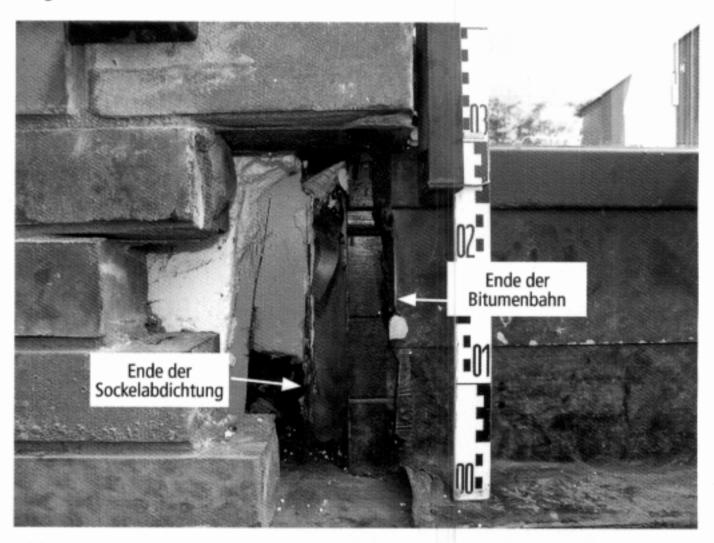
Abb. 3: Wie vor, jedoch nach Herausnahme der Wärmedämmung und der Freilegung der dahinter befindlichen, aus einer EPDM-Bahn bestehenden Sockelabdichtung

Ursächlich für diesen Schaden sind Unterbrechungen bzw. fehlende Abdichtungsübergänge. Diese sind überwiegend bei zweischaligen Wänden mit Vorsatzschale anzutreffen. Bei einschaligen Außenwänden mit Wärmedämm-Verbundsystem kommt es dagegen erfahrungsgemäß eher selten zu diesen Problemen. Anlass für diesen Schaden war die zeitweise Bildung von Stauwasser. Aber auch das an der Rückseite der Vorsatzschale ablaufende Sickerwasser (Wirkungsprinzip zweischaliger Außenwände mit Vorsatzschalen aus Sichtmauerwerk) hätte diesen Schaden auslösen können.

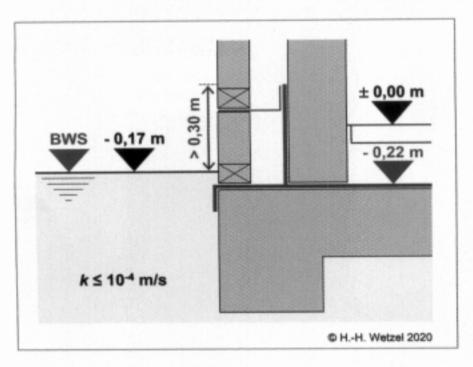
Die planmäßige Einbindung des Gebäudes in das Gelände zeigt Abbildung 4. Eine Dränung des angrenzenden Bereichs war nicht vorgesehen. Zudem wies der Bauherr im Zuge der Außenanlagengestaltung seinen Garten und Landschaftsbauer an, das gesamte umgebende Gelände zusätzlich anzuheben, um bequemer vom Wohn- und Essbereich auf die Terrasse zu gelangen (Abbildung 5). Bei den Untersuchungen zeigte sich, dass das nicht rasch genug versickernde Oberflächenwasser bis über Oberkante Rohsohle aufstaute, um dann über die Entwässerungsöffnungen hinter die Vorsatzschale (Abbildung 6 und 7) und anschlie-Bend über den fehlenden Abdichtungsanschluss an den Fenstern gemäß den Abbildungen 2 und 3 in die Dämmung unter dem Estrich zu gelangen. Bemerkt wurde dieser Schaden erst Wochen spä-

Abb. 4: Vom Architekten geplanter Haussockel

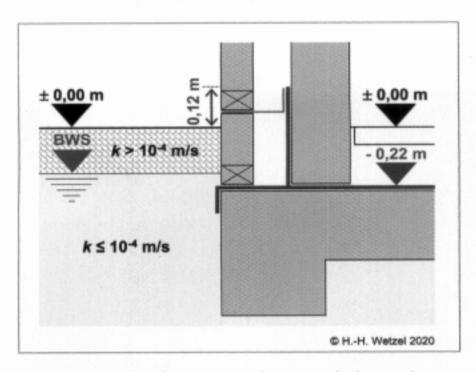
Abb. 5: Vom Bauherrn veranlasste Anhebung des umgebenden Geländes

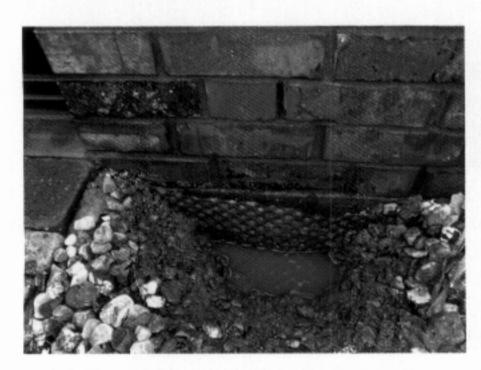
Abb. 6: Stauwasser im nicht gedränten Kiesstreifen nach Starkregen (Foto: Bauherr)

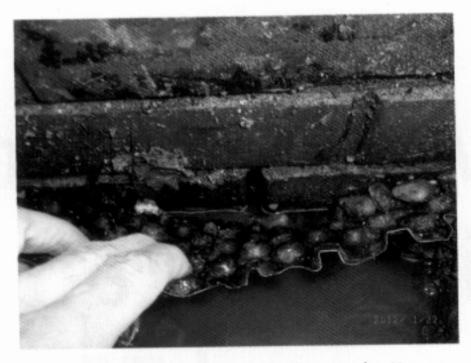
Abb. 7: Wie vor, jedoch nach Freilegung der Notentwässerung der Vorsatzschale (Foto: Bauherr)

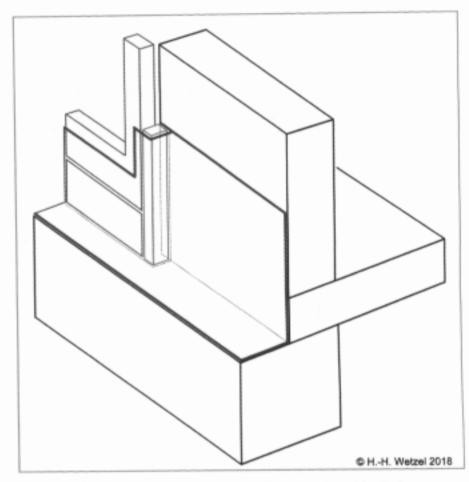
ordnung der Abdichtung einschließlich des Übergangs zwischen zurückliegender Sockelabdichtung und weiter außen angeordnetem Abdichtungsanschluss an die Tür bzw. das bodentiefe Fenster ist aber bautechnisch unverzichtbar, wenn man Feuchteschäden sicher vermeiden will. Wie die jeweiligen Abdichtungen fachgerecht auszuführen sind, lässt sich anhand der dreidimensionalen Darstellung in Abbildung 8 gut nachvollziehen.

Abb. 8: Beispiel für die Anordnung der Abdichtung im Sockelbereich und an den Rahmen der Tür bzw. des bodentiefen Fensters bei einer zweischaligen Außenwand mit anschließender Vorsatzschale

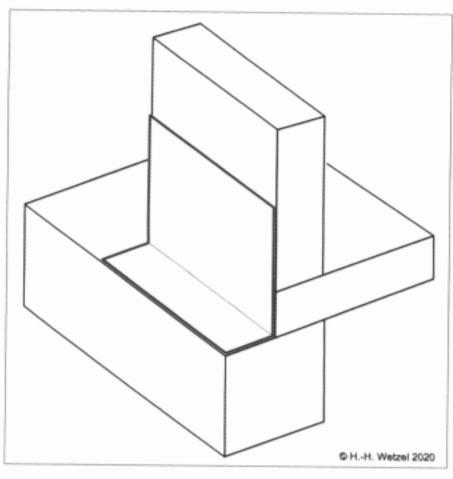
Abb. 9: Erster Arbeitsschritt: Sockelabdichtung analog Bild 21 der DIN 18533-1, vorzugsweise bestehend aus FLK oder EPDM-Bahn

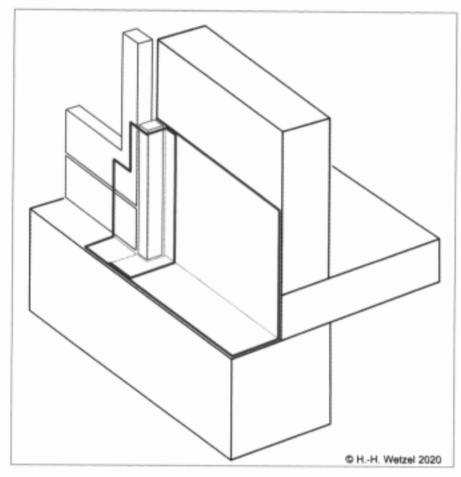
Abb. 10: Zweiter Arbeitsschritt für nachfolgende Abdichtungsanschlüsse aus EPDM-Bahnen: Einbau des Mauerrandstreifens, Einbau der Tür bzw. des Fensters (optional) und Einbau der seitlichen Abdichtung an den Rahmen und an das wärmegedämmte Schwellen-Ergänzungsprofil

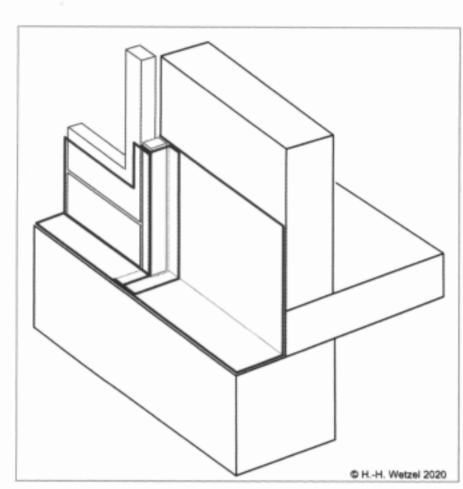
Abb. 11: Dritter und zugleich finaler Arbeitsschritt für Abdichtungsanschlüsse aus EPDM-Bahnen: Einbau der Tür bzw. des Fensters, Fertigstellung der unteren Abdichtungsanschlüsse an den Rahmen und an das wärmegedämmte Schwellen-Ergänzungprofil [3].

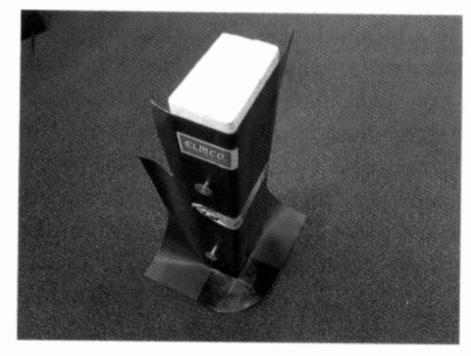
Abb. 12: Vorkonfektioniertes Fußpunkt-Abdichtungselement

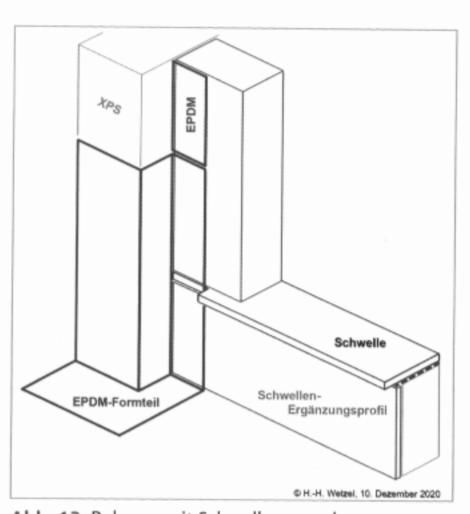
Abb. 13: Rahmen mit Schwellenausnehmung, wärmegedämmtem Ergänzungsprofil und werkseitig vom Fensterbauer eingebautem Formteil aus mindestens 1,1 mm dicker EPDM-Bahn hinter der seitlichen Rollladenführung (hier nicht zusätzlich dargestellt); Hinweis: Die überstehende EPDM-Bahn ist anschließend auf der Baustelle vom Bauwerksabdichter auf der Sockelabdichtung und unten auf der Frostschürze vollflächig zu verkleben.

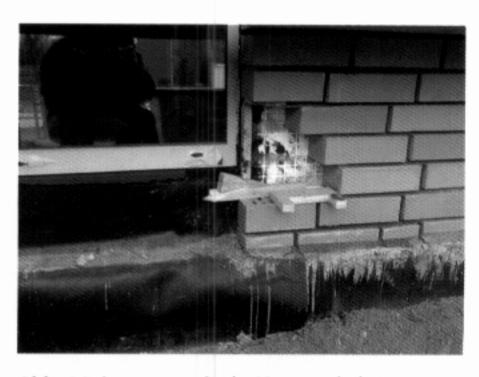
Grundvoraussetzung für die Durchführbarkeit der hier vorgestellten Abdichtungen ist die Zugänglichkeit der unteren Rahmenbereiche. Erfolgt der Einbau der Türen und Fenster – wie meistens üblich – nach Errichtung der Vorsatzschale, müssen die Laibungen im unteren Bereich entsprechend ausgespart werden (Abbildung 14 und 15).

Abb. 14: Aussparung in der Vorsatzschale

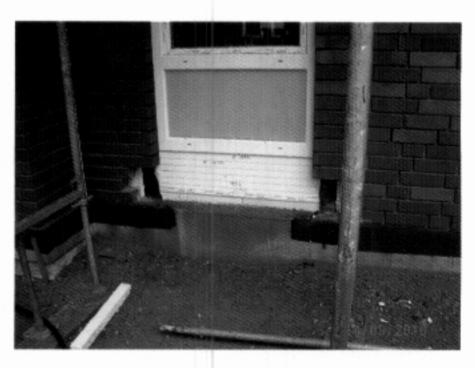
Abb. 15: Aussparung in der Vorsatzschale (Bild: R. Zellmer)
